# Prüfung der Kantenscheuerfestigkeit

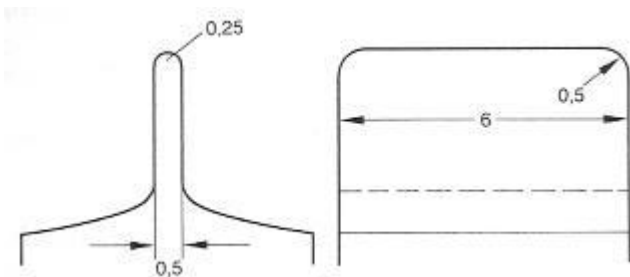
## Abb. 89: Prüfvorrichtung zur Bestimmung der Kantenscheuerfestigkeit

In diesem Untersuchungsbereich lassen sich noch die - Prüfung der Kantenscheuerfestigkeit von zugerichtetem Leder nach VESLIC 4520 und die Messung der Oberflächenbeschädigung, herbeigeführt durch Stoß - nach IUP 23 einordnen. Nach der VESLIC C 4520 wird mit der Kantenscheuerfestigkeit die Widerstandsfähigkeit der Lederoberfläche gegen Verletzungen durch stumpfe Kanten bezeichnet, wie z. B. Metallkanten von Metallbesätzen bei Lederwaren und Reiseartikeln sowie durch andere kantige Objekte. Diese Vorschrift gilt besonders für Lederarten, die zu Strapazierartikeln verarbeitet werden. Dazu wird als Prüfgerät der Reibechtheitstester FEK- VESLIC eingesetzt, der eine Haltevorrichtung für die Befestigung des Scheuerelementes besitzen muss. Das Scheuerelement besteht aus einer 6 mm langen und 0,5 mm breiten Rippe aus naturhartem Drehstahl, bei der alle Kanten abgerundet sind (Abb. 89). Das Scheuerelement wird so in dem Halterunterteil fixiert, daß die Rippe quer zur Scheuerrichtung steht und dass sie plan auf der Oberfläche aufliegt.

Als Probekörper werden aus den Probestücken Lederabschnitte von 120 mm x 75 mm entnommen und klimatisiert. Das Leder wird in das Gerät eingespannt und so weit gedehnt, dass bei der nachfolgenden Prüfung keine Faltenbildungen auftreten.

Die Belastung beträgt im Normalfall 19,6 N (= 2 kp). Bei besonders weichen Ledern kann die Kantenscheuerung auch mit geringerer Belastung durchgeführt werden. Es sind die folgenden Beanspruchungsstufen vorgesehen:

- I = 2 Touren
- II 1 = 10 Touren
- III = 50 Touren

Vor dem Bewerten ist die Lederoberfläche mit einem feuchten Lappen abzuwischen und trocknen zu lassen. Die Oberflächenbeschaffenheiten und -veränderungen werden beschrieben.

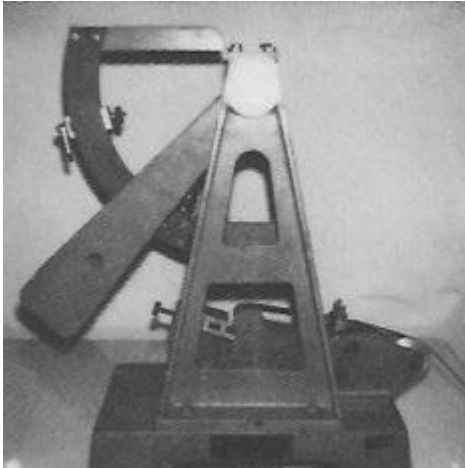
## Abb. 90: Messgerät zur Prüfung der Oberflächenbeschädigung durch Stoß

Die Messung der Oberflächenbeschädigungen, herbeigeführt durch Stoß nach IUP 23, beruht auf dem folgenden Prinzip (Abb. 90). Die Lederprobe wird über einen Metallamboss gespannt und durch einen Metallschuh, der an einem herabfallenden Pendel befestigt ist, streifend angeschlagen. Die Oberflächenbeschädigung mit den Flecken wird mit einer standardisierten Vergleichsskala verglichen. Dieses Gerät nach IUP 23 hat bisher nur wenig Eingang in die Prüftechnik gefunden. Es lassen sich damit für festere Lederarten, vom Schuhoberleder bis hin zum Kofferleder, wichtige Aussagen

erhalten, die für die Entwicklung neuer Leder und Zurichtungen wichtig wären und die das Gebrauchsverhalten in entsprechender Weise abschätzen ließen.
