Adrigkeit

Einleitung:

Bildersammlung Adrigkeit auf Leder (sichtbarer Aderverlauf)

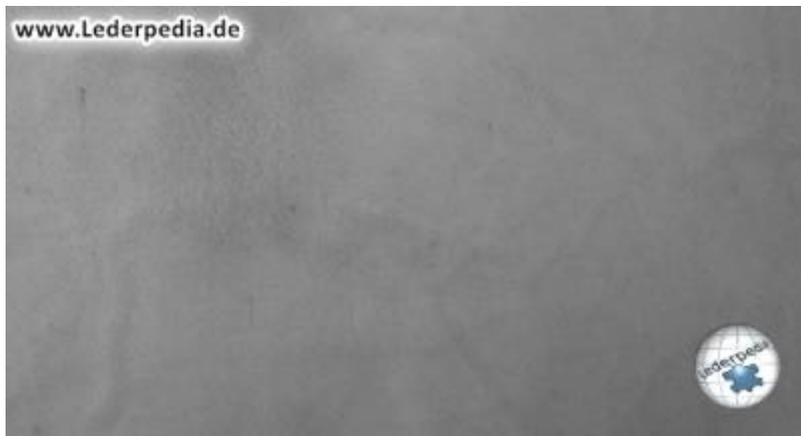
Sichtbare Adrigkeit als Fehlerbild auf Automobilleder

Der Fehler der Adrigkeit äußert sich am fertigen Leder vor allem an der Narbenschicht in Form von

unregelmäßig verlaufenden Rinnen. Im Gesamtbild gesehen sieht dieser Schaden so aus, als ob eine Reliefdarstellung einer Flusslandschaft gezeichnet wäre. Auf der Fleischseite des Leders kann dieser Schaden ebenfalls auftreten, jedoch ist er hier ohne Bedeutung, vorausgesetzt, dass die Fleischseite nicht als Oberfläche, wie z. B. bei einem Fleischseitenvelour, verwendet wird.

Die Ursache für diesen Schaden ist eine nicht genügend ausgeblutete Haut. Verbleibt nämlich in den Blutadern noch Blut, so fault dieses wesentlich leichter als das umgebende elastische Gewebe und das kollagene Fasergefüge. Wenn dann noch hinzukommt, dass die Konservierung des Hautmaterials zu spät vorgenommen wurde, dann fault natürlich das Blut, anschließend das elastische Gewebe und schließlich das dieses umgebende kollagene Gewebe. Im Verlaufe der Lederherstellung wird nun dieses verfaulte Material durch die Chemikalien, vor allem des Äschers, herausgelöst. Es entstehen rohrartige Hohlräume, die bei der folgenden mechanischen Bearbeitung eingedrückt werden, und auf diese Weise entstehen dann die vorgenannten Rinnen.

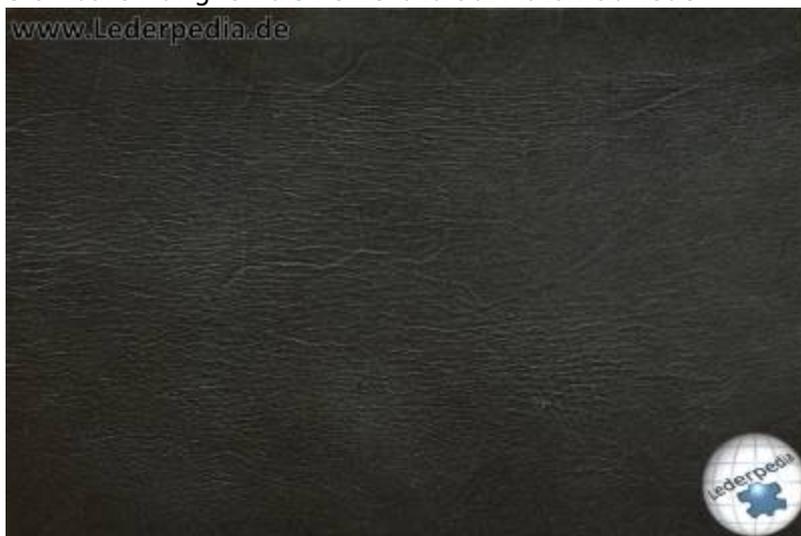
Sichtbare Adrigkeit als Fehlerbild auf Schuhoberleder Rind

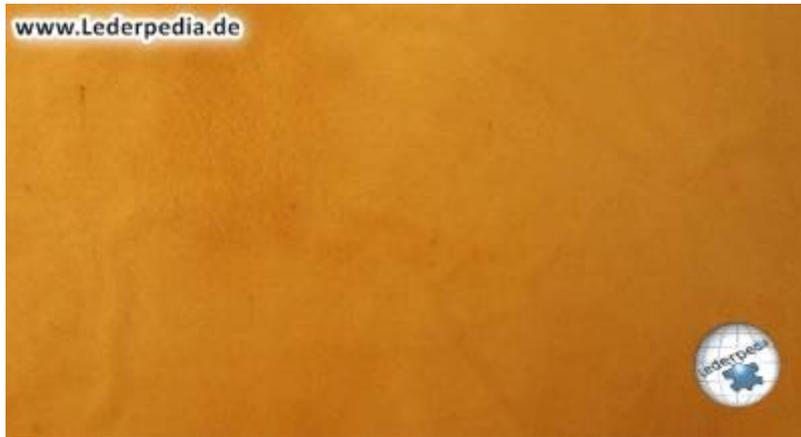
Sichtbare Adrigkeit als Fehlerbild auf vegetabilen Vachetten

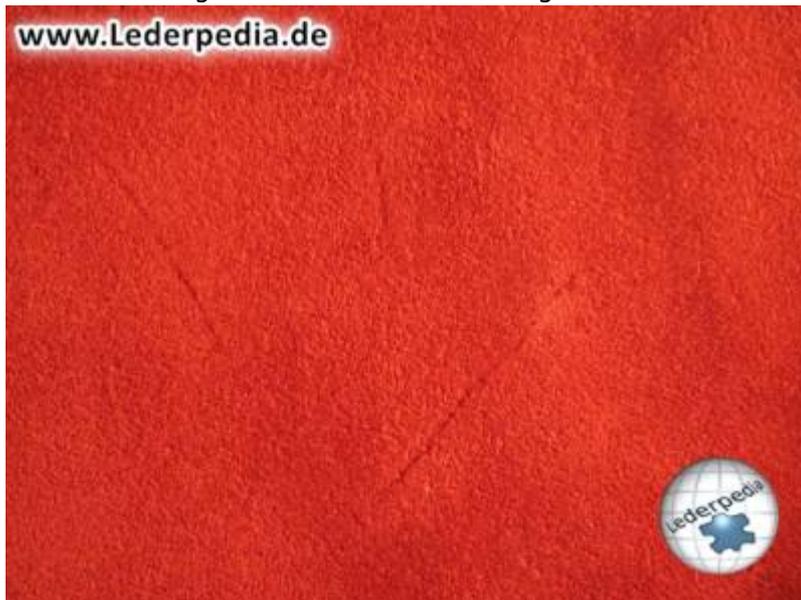
Sichtbare Adrigkeit als Fehlerbild auf der **Fleischseite** von Möbelleder / Polsterleder

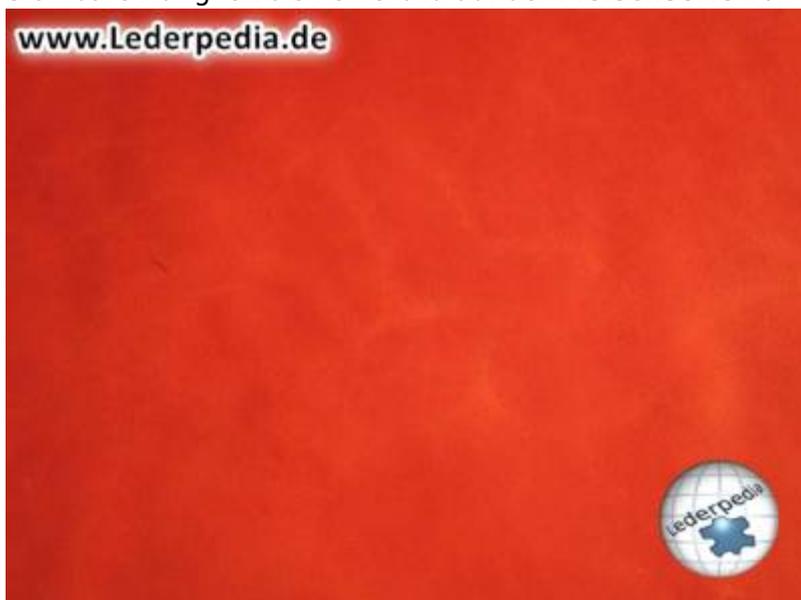
Sichtbare Adrigkeit als Fehlerbild auf der **Narbenseite** von Möbelleder / Polsterleder
